1. 目的

<目的> ウエルド不良改善

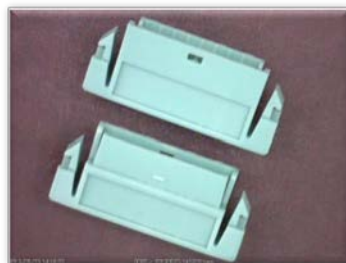
- ・ガストースをスプルー直下に使用することで、製品部に入る前にガスを排気し、ウエルド不良改善。

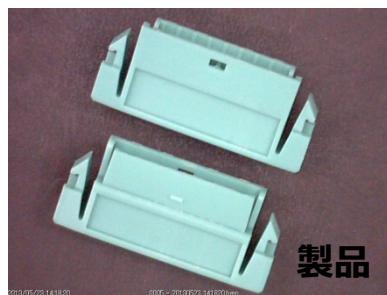
2. 成形情報

サイズ : W35×D15×H6mm
 材料 : PA 6 6
 (レオナ GF0%)
 用途 : コネクタ (主に家電)
 取り数 : 2個
 成形機 : 50 t

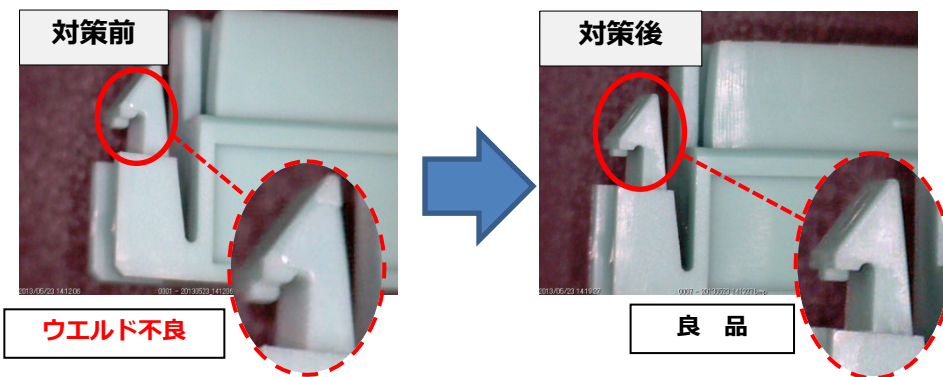
5. 対策前後の製品比較

ウエルド不良発生率	0.20%	→	0%
分解クリーニング間隔	2日	→	4日
検査工数	5 sec	→	0.3sec

- ・ガストースでウエルド不良を解消することができた。
- ・金型メンテナンス間隔が2倍伸びた。
